TOHMAJÄRVEN KUNNAN KIINTEISTÖKARTOITUS JA -STRATEGIA 2018–  
2028

Opinnäytetyö  
7.2.2018

Toimeksiantaja  
Tohmajärven kunta, Tekninen osasto

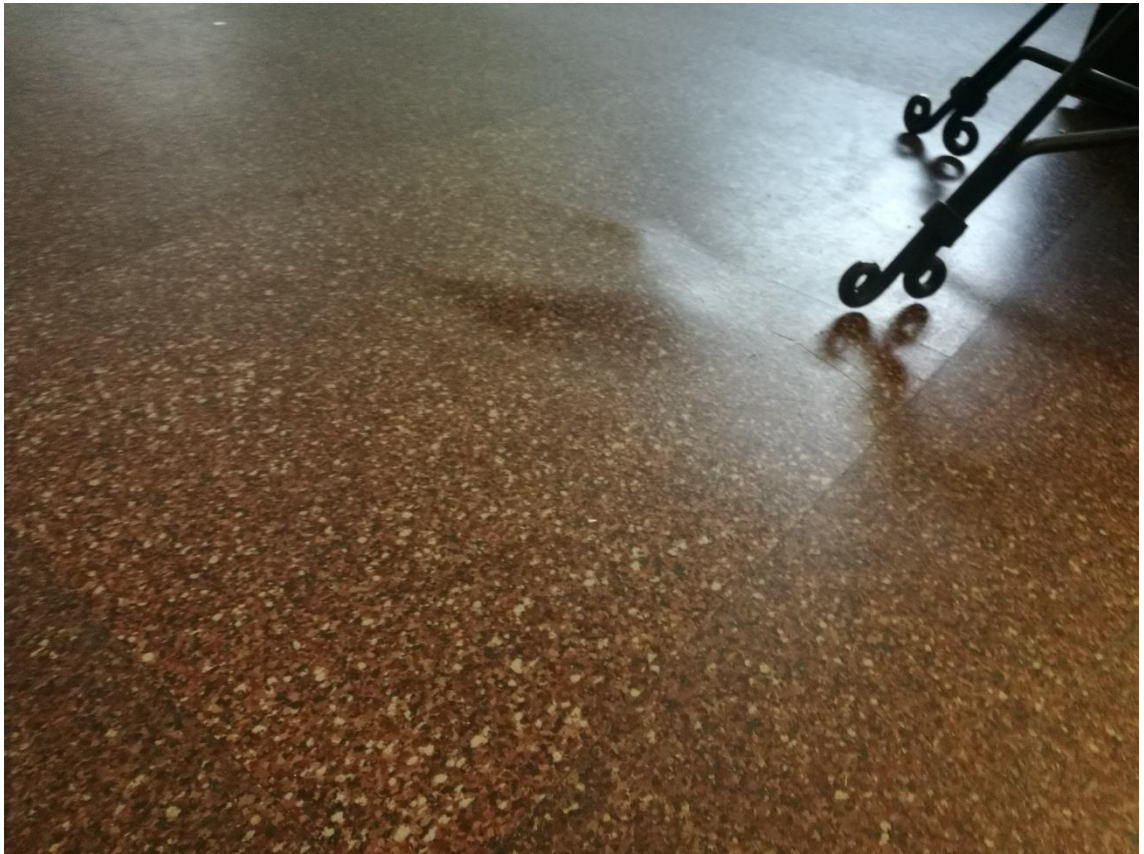
Kuva 104. Muovimatossa paljon kupruja ravintolan lattiassa.

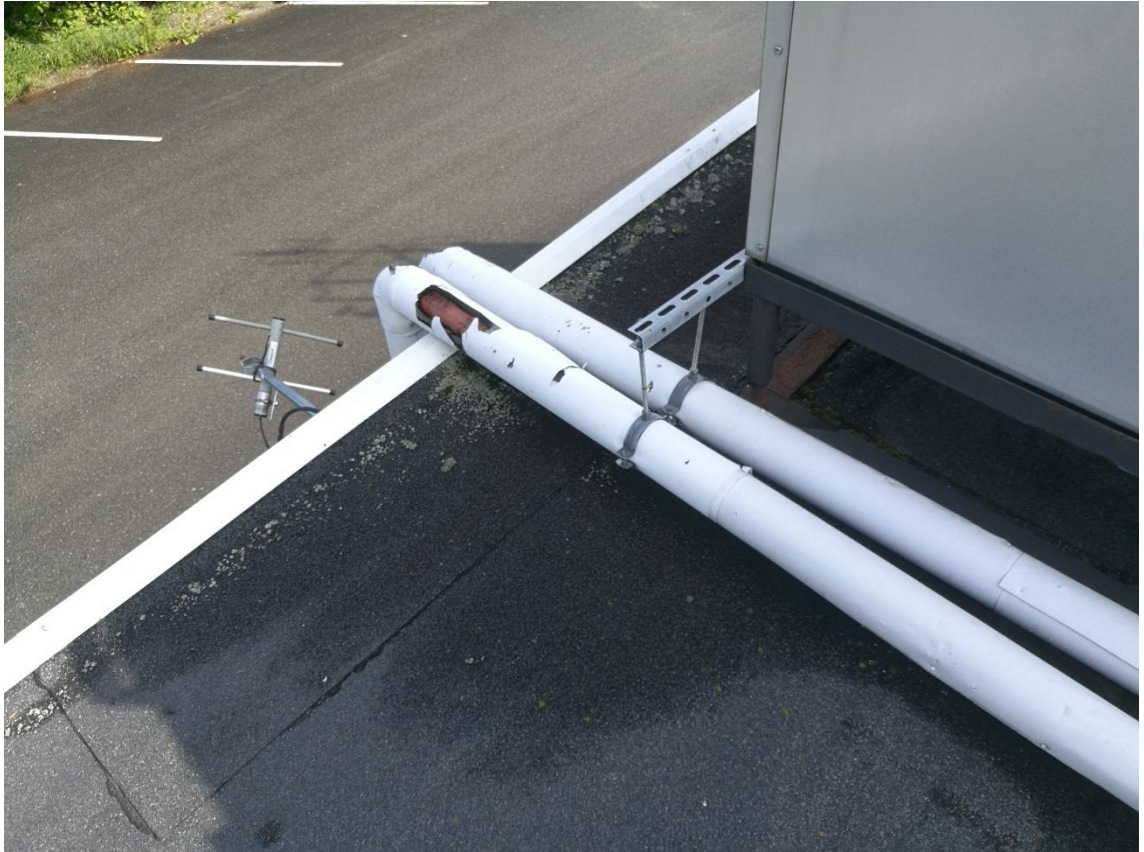
Kuva 108. Lintujen rikkomia LTO:n putkieristeitä katolla.

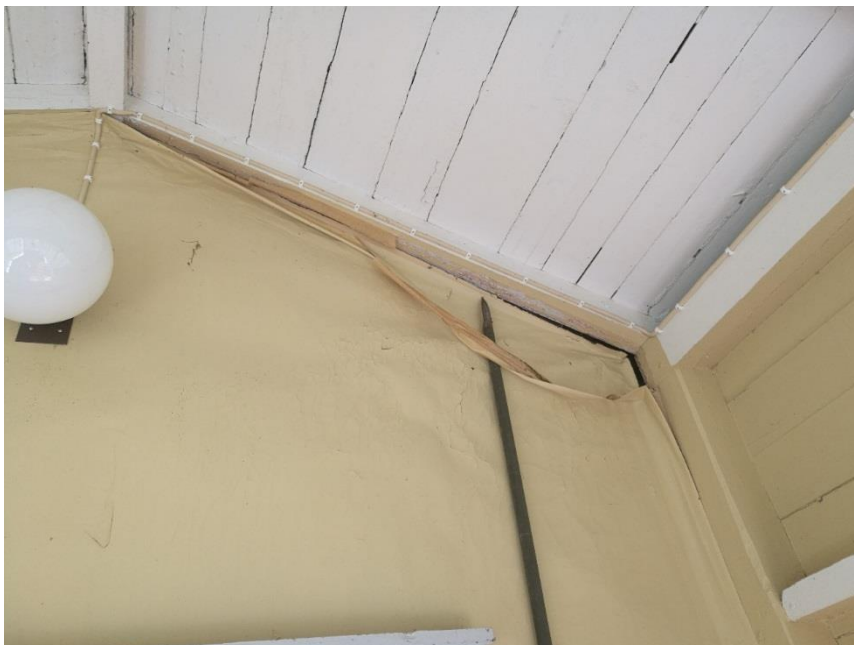
Rakennuksen sisäänkäyntinä olevan ulokkeen ja varsinaisen rakennuksen rungon liitokohdassa oli havaittavissa rako (kuva 111) sekä ulokkeen katossa on ilmeisesti ollut vuotokohta. Ulokkeen katon sisäpuolisessa laudoituksessa oli havaittavissa kosteuden aiheuttamia jälkiä. Ulokkeen vesikatto rakenteineen sekä rungon kiinnittyminen muihin rakenteisiin kannattaa korjata.

Kuva 110. Erkkerin runko irti muusta rakennuksesta.

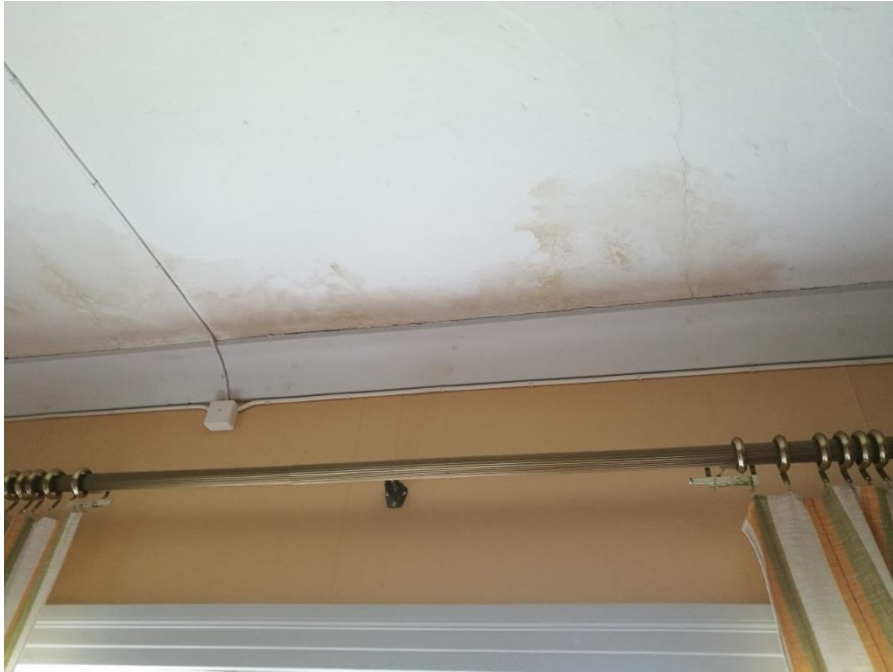
Kuva 111. Vanha kosteusvaurio sisäkatossa ulkoseinälinjalla.

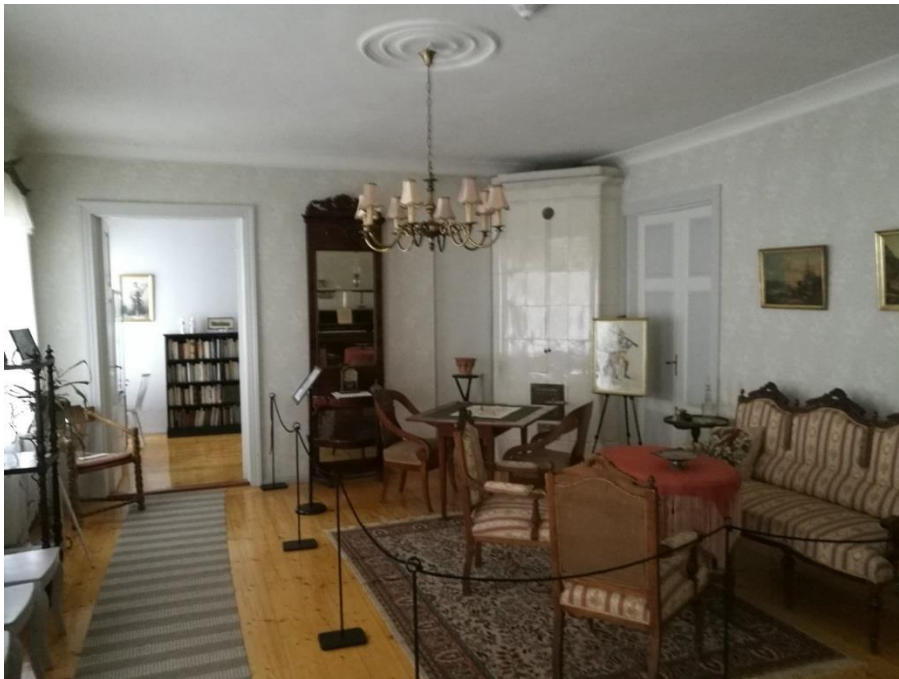
Kuva 112. Sisätilat yleisilmeeltään hyvässä kunnossa.

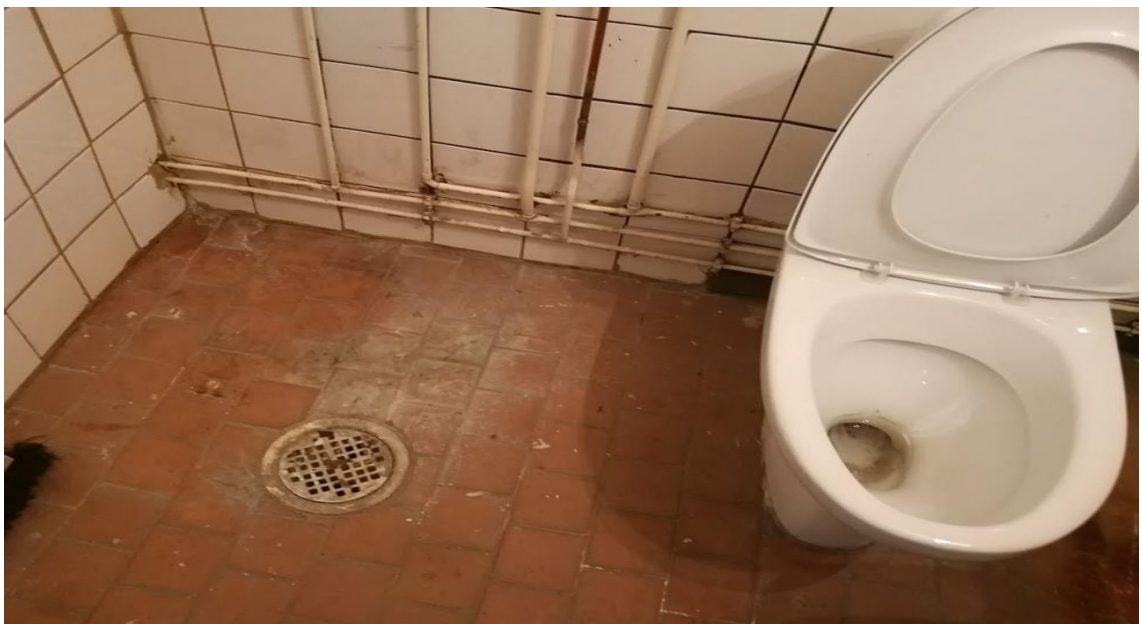
Kuva 113. Autotallin WC-tila huonokuntainen.

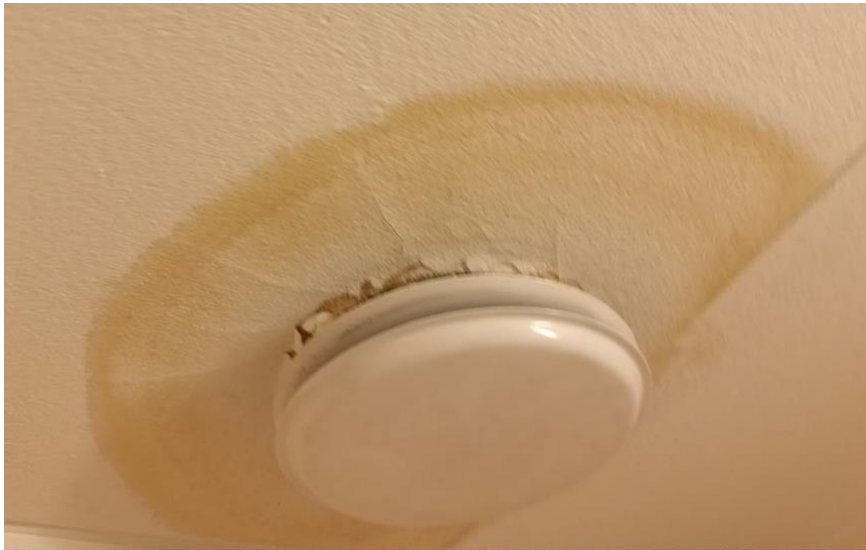
Kuva 114. Kosteusjälkiä venttiilin ympärillä WC-tilassa.

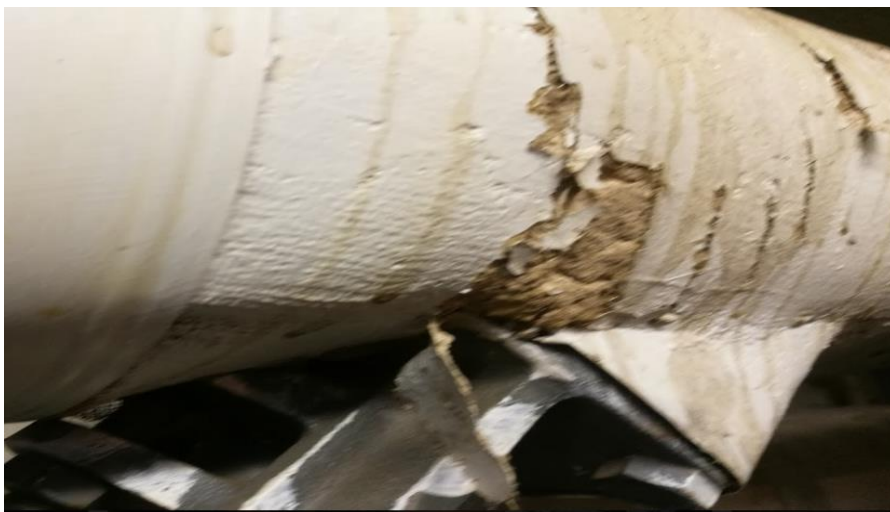
Kuva 115. Rikkoontunut putkieriste lämmönjakohuoneessa. Saattaa sisältää asbestia.

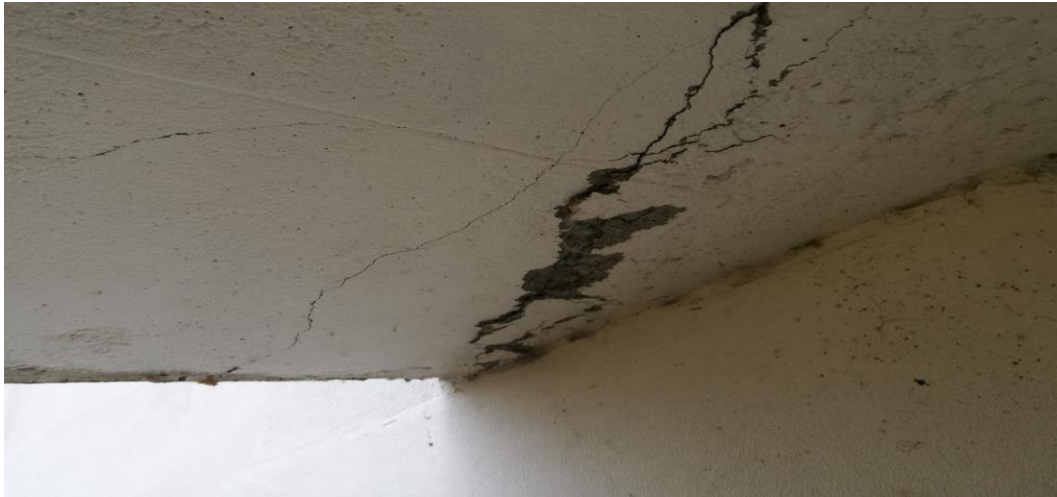
Kuva 116. Betonirakenteisessa katoksessa halkeamia.

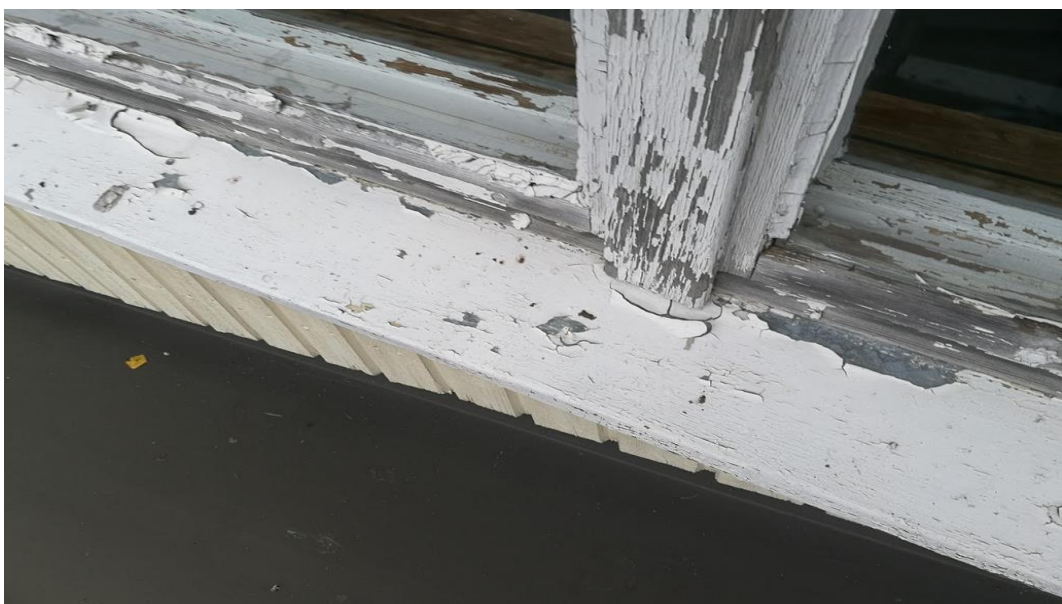
Kuva 117. Ikkunat osin huonossa kunnossa

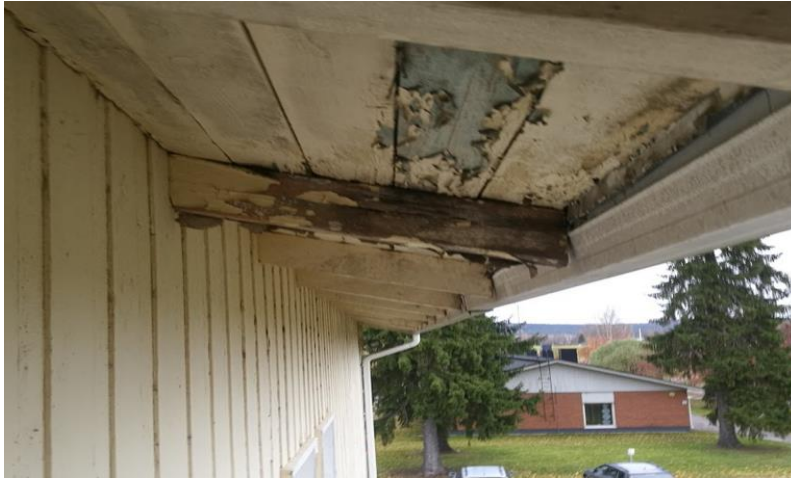
Kuva 118. Räystääiden aluset tulisi kunnostaa ja sadevesikourut uusia.

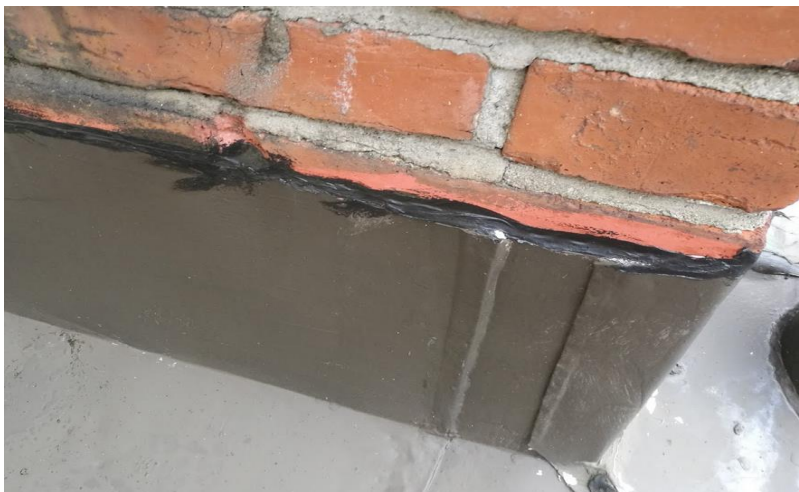
Kuva 119. Hormin ja pellin liitos tiivistetty vuodon seurauksena.

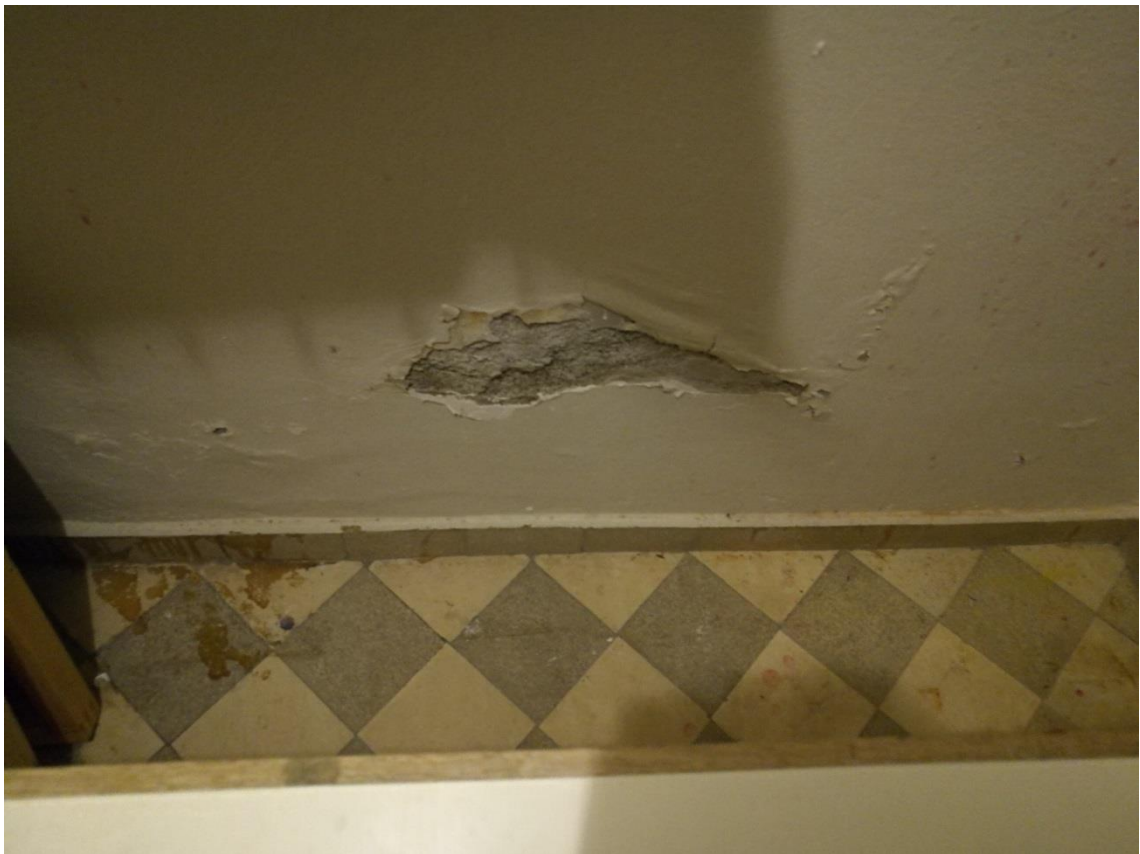
Kuva 126. Kosteuden aiheuttama vaurio kellarikerroksen seinässä.

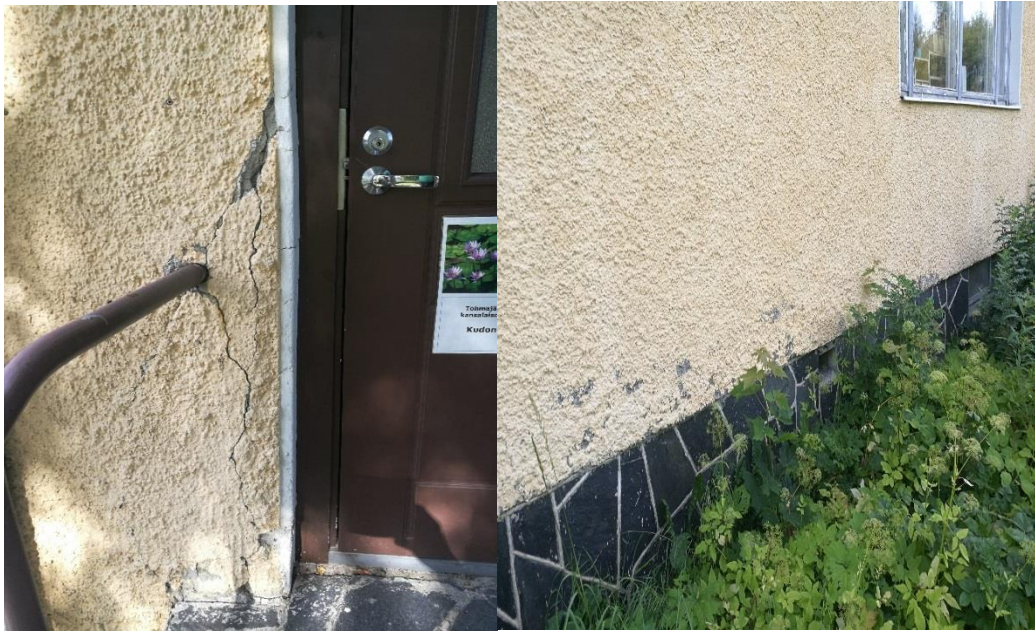
Kuva 127. Ulko-oven pielessä muuraus murtunut. Perusmuurin vieressä oleva kasvillisuus tulisi poistaa.

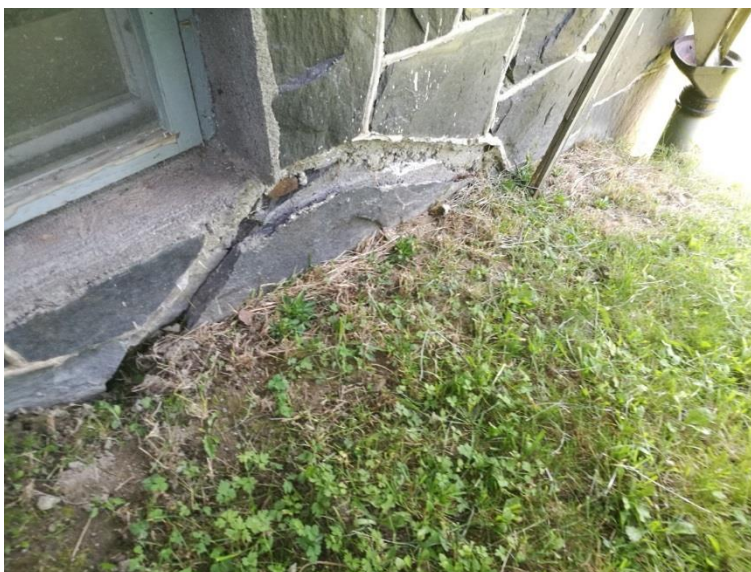
Kuva 128. Perusmuurin pinnoitteena olevat liuskekivet osin irronneet.

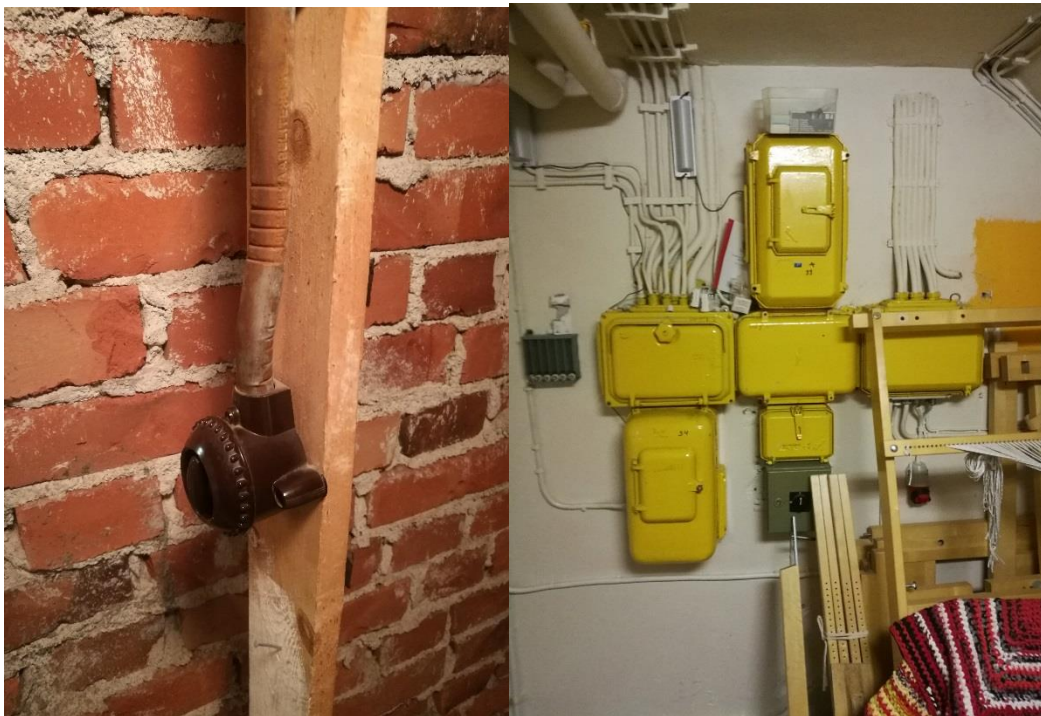
Kuva 132. Alkuperäisiä sähköosia.

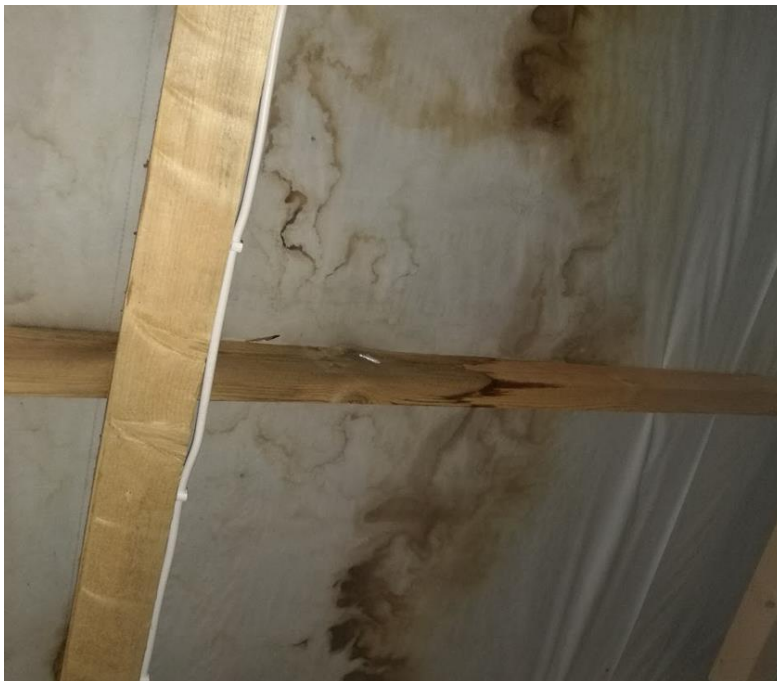
Kuva 134. Vuotaneen vesikatteen aiheuttamia vaurioita yläpohjassa.

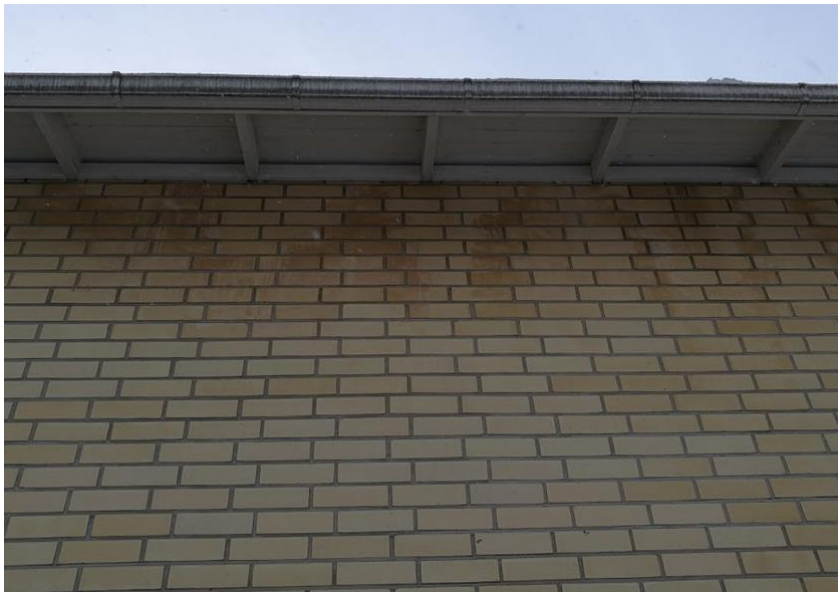
Kuva 135. Ulkoseinän yläosassa valumajälkiä.

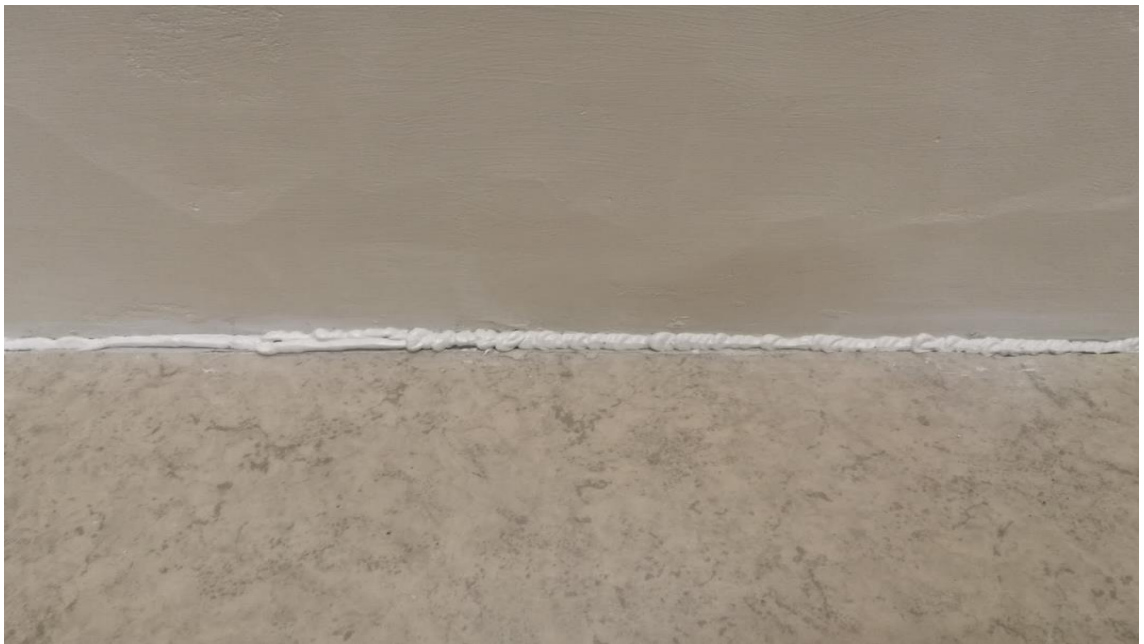
Kuva 140. Arkiston seinän alaosa tasoitettu uudelleen ja rako täytetty silikonilla.

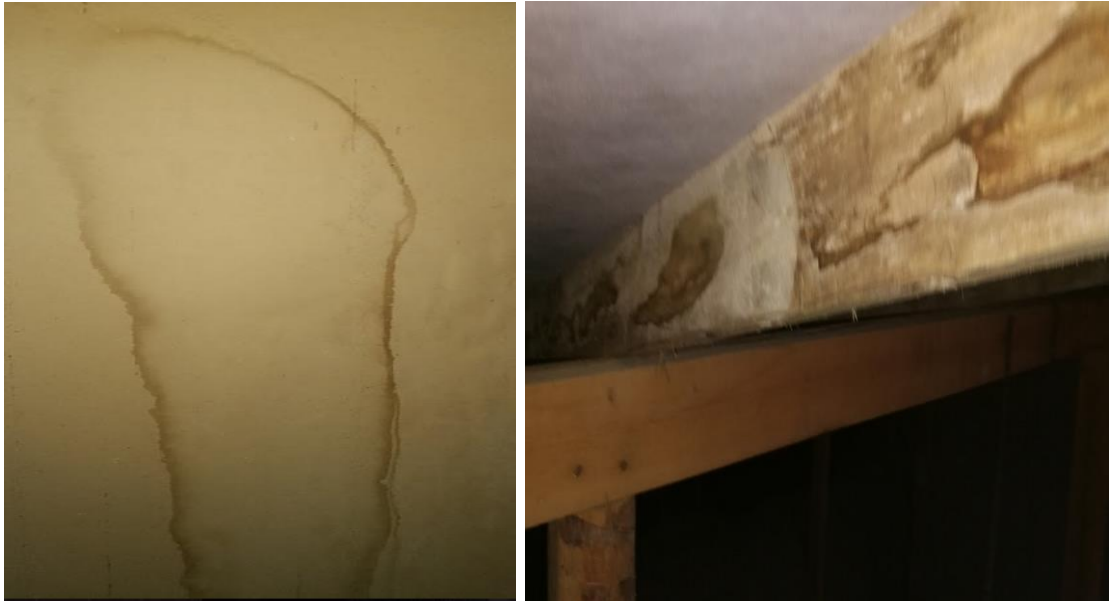
Kuva 141. Valumajälki yläpohjan porrashuoneen seinässä. Jotkin katon puurakenteista vaurioituneet.

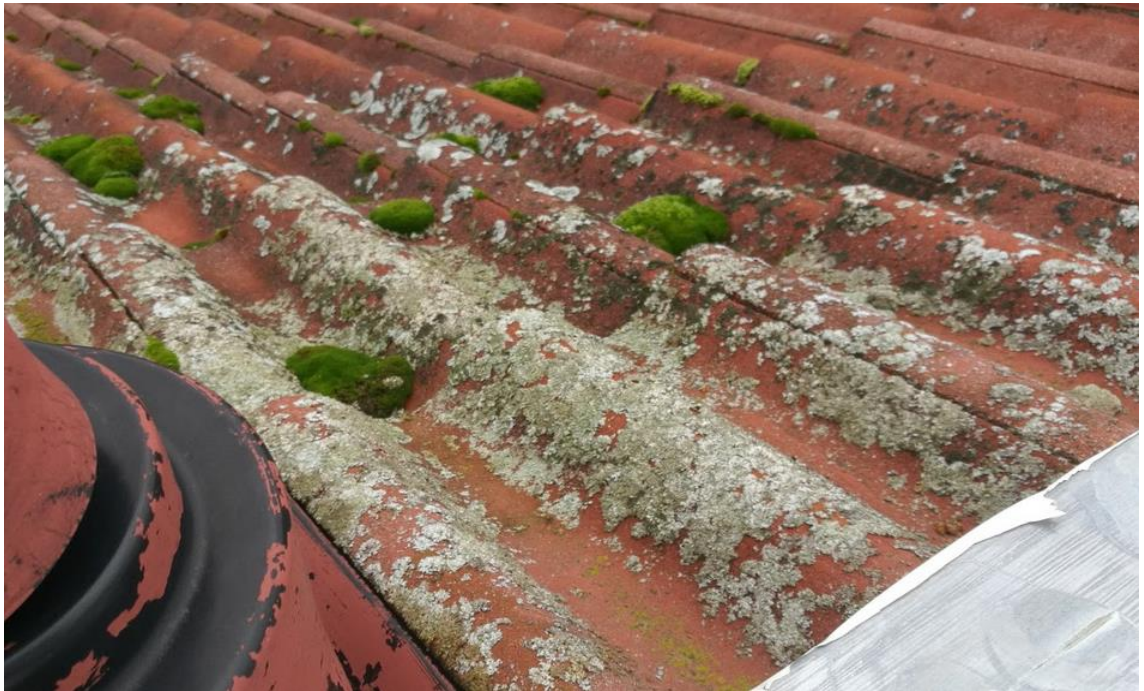
Kuva 142. Tiilikatteessa sammaloitumista ja jäkälää.

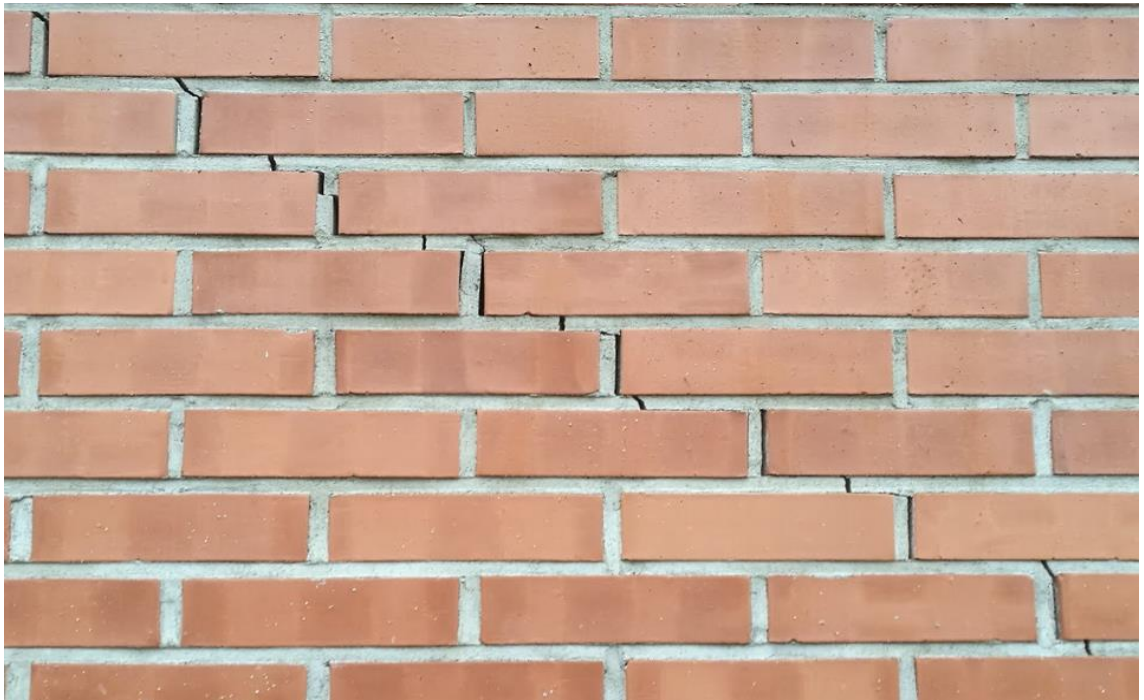
Kuva 143. Halkeama ulkoverhouksen tiilimuurauksessa.

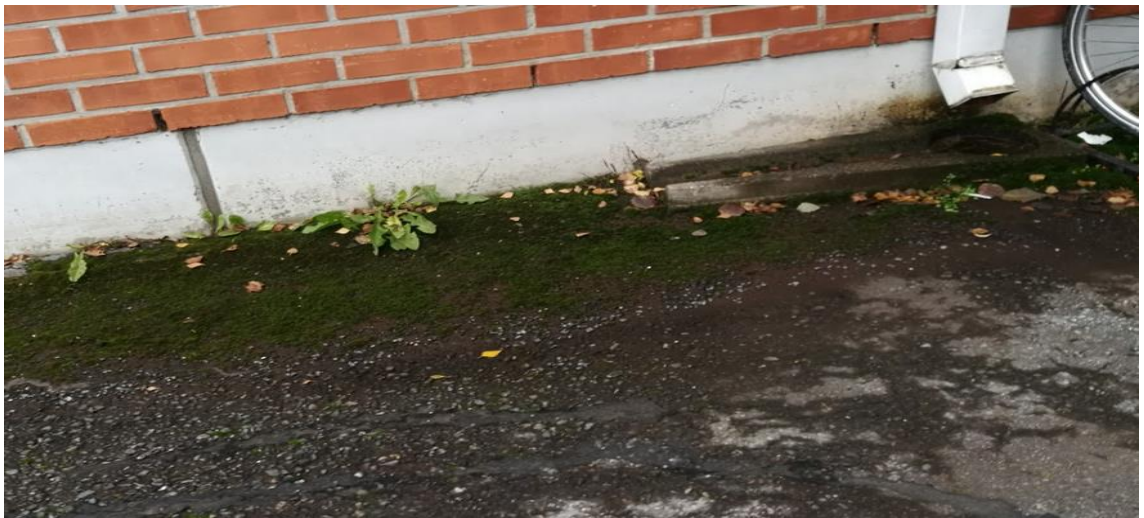
Kuva 144. Sadevedet johdettu asfaltille. Kaato kohti seinää.

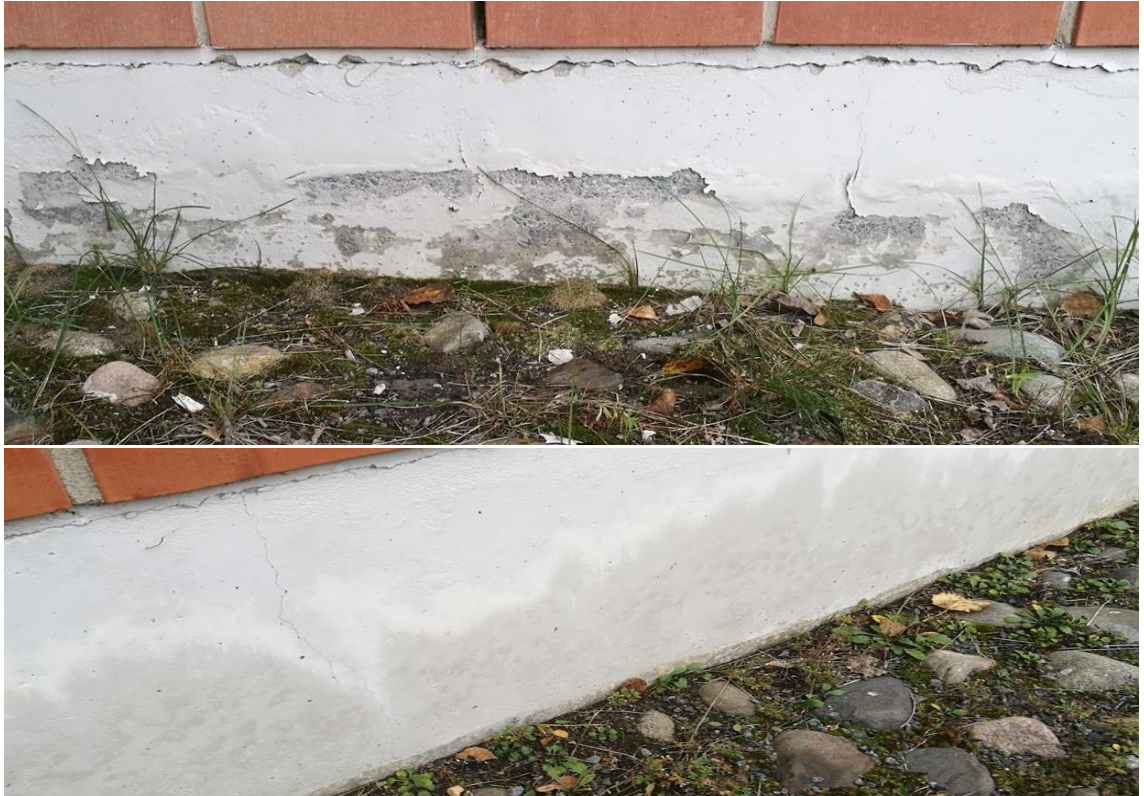
Kuva 145. Perusmuurissa merkkejä kosteudesta.

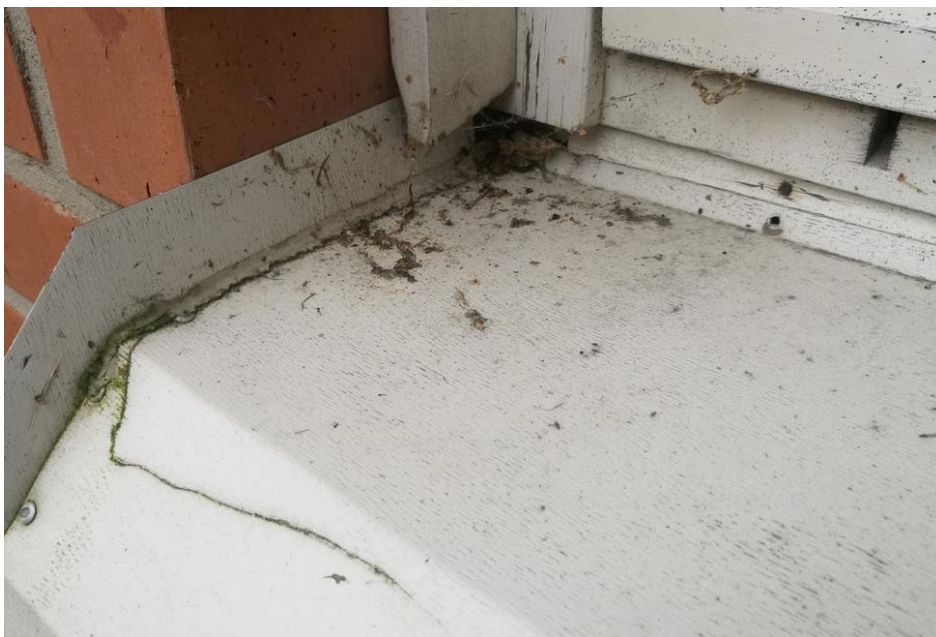
Kuva 146. Ikkunapelti irti. Kaato kohti ikkunan ja seinän liitosta.

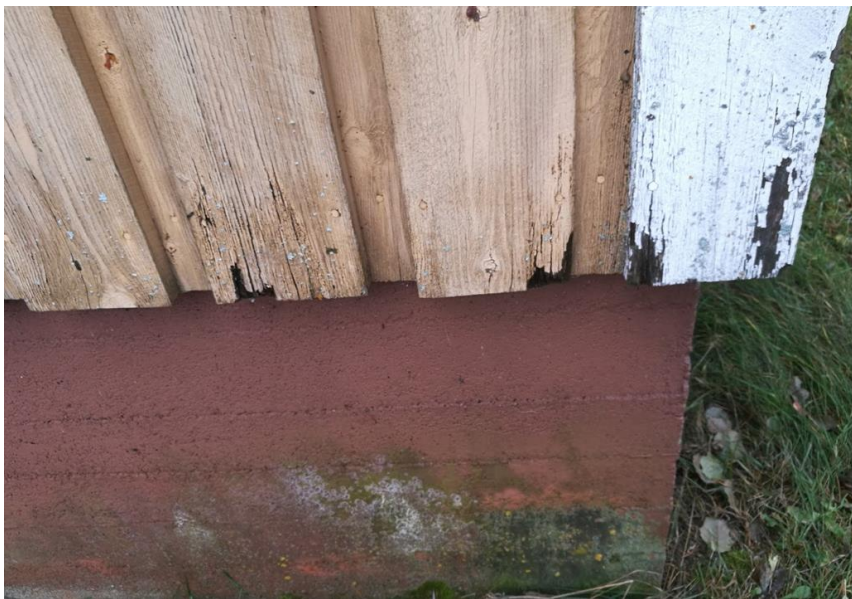
Kuva 148. Ulkoverhouksen alaosassa lahonneita lautoja.

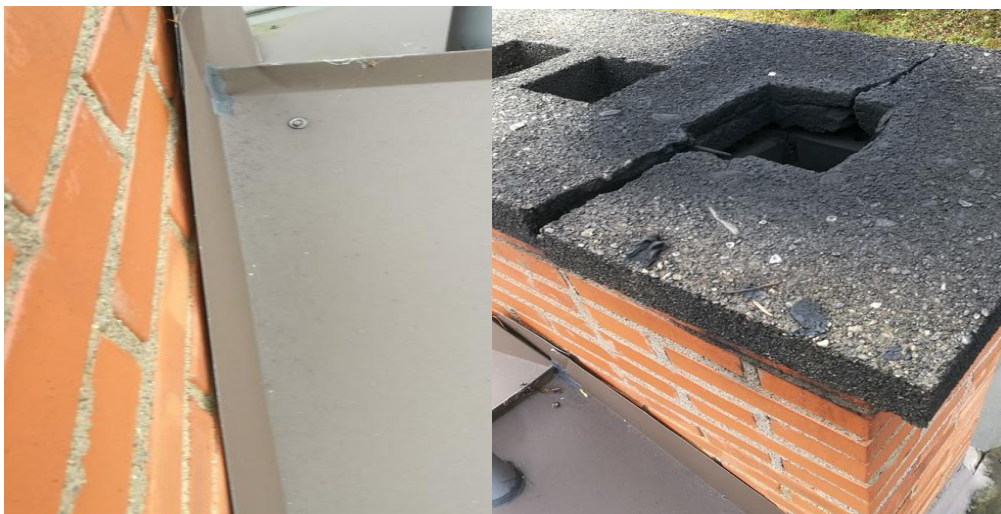
Kuva 150. Pellin ja hormin liitos ei ole tiivis. Hormin päällinen halki.
